Mozzi completi BPW

CRITERI DI RESO _ SPECIFICHE DEL PRODUTTORE

Inadeguatezza dei prodotti resi

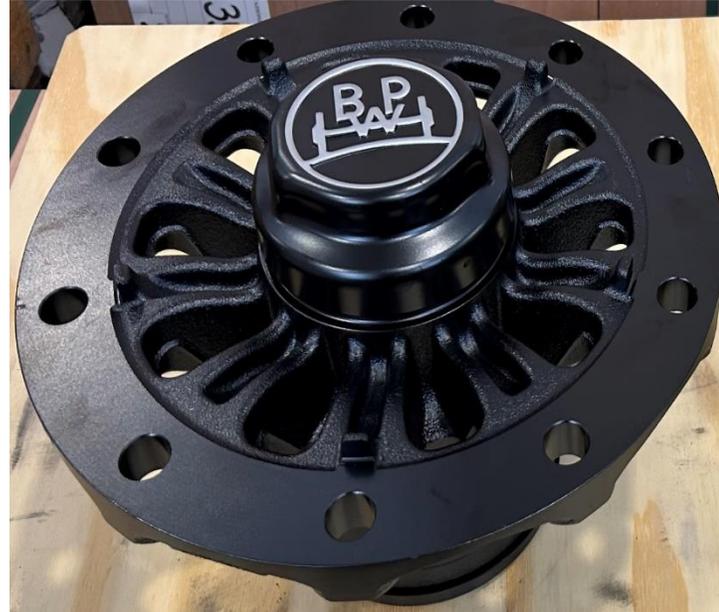
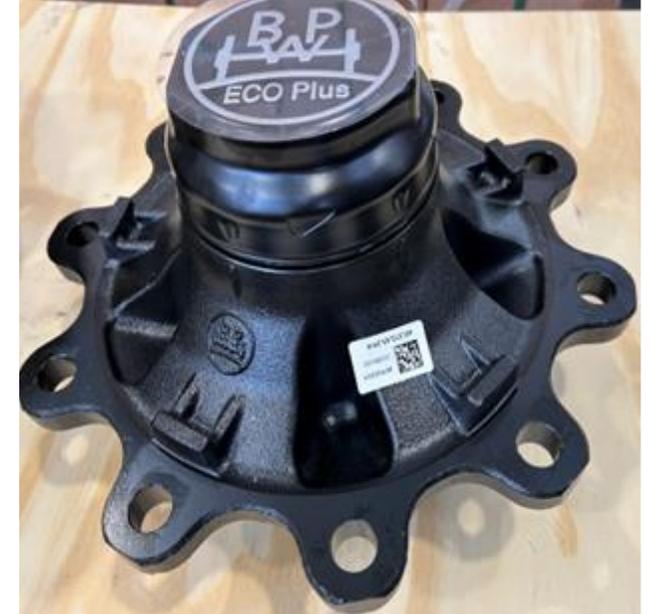
identificazione

Accettabilità*

**Si fa riferimento alle slide spedite assieme alla presente. Sono da considerare solo mozzi COMPLETI 09.801.xxxxx*

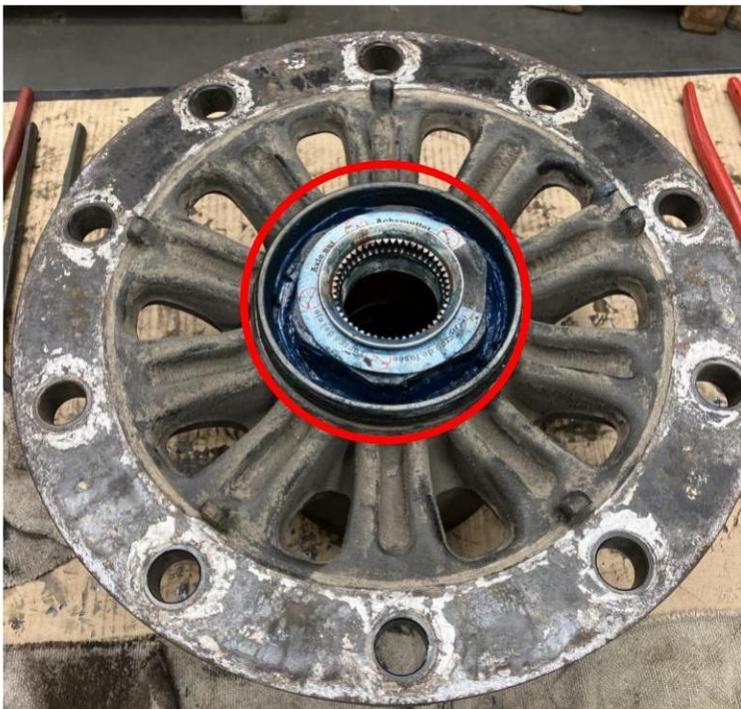
Non saranno accettati componenti
privi del proprio coprimozzo

Inaccettabile

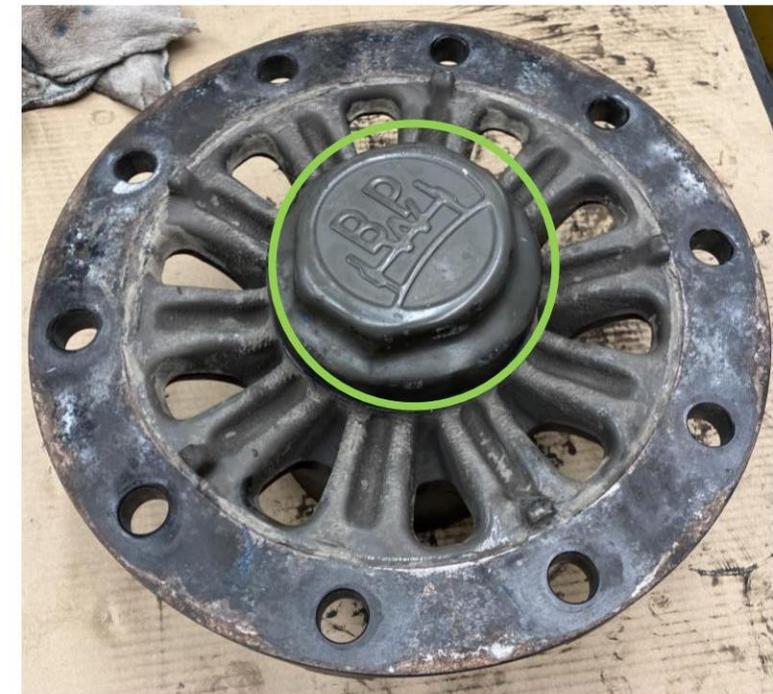
Accettabile

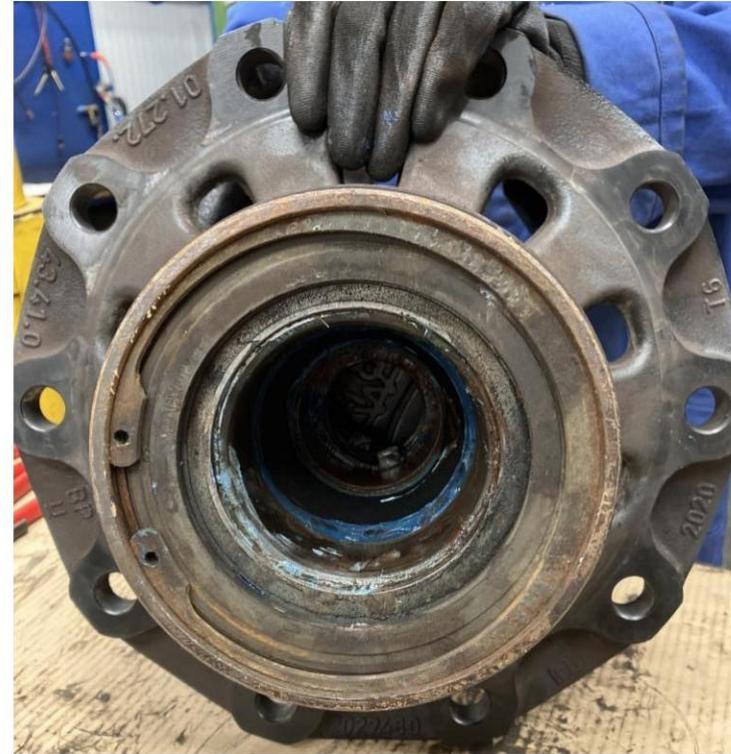
Non saranno accettati componenti
privi di cuscinetti

Accettabile

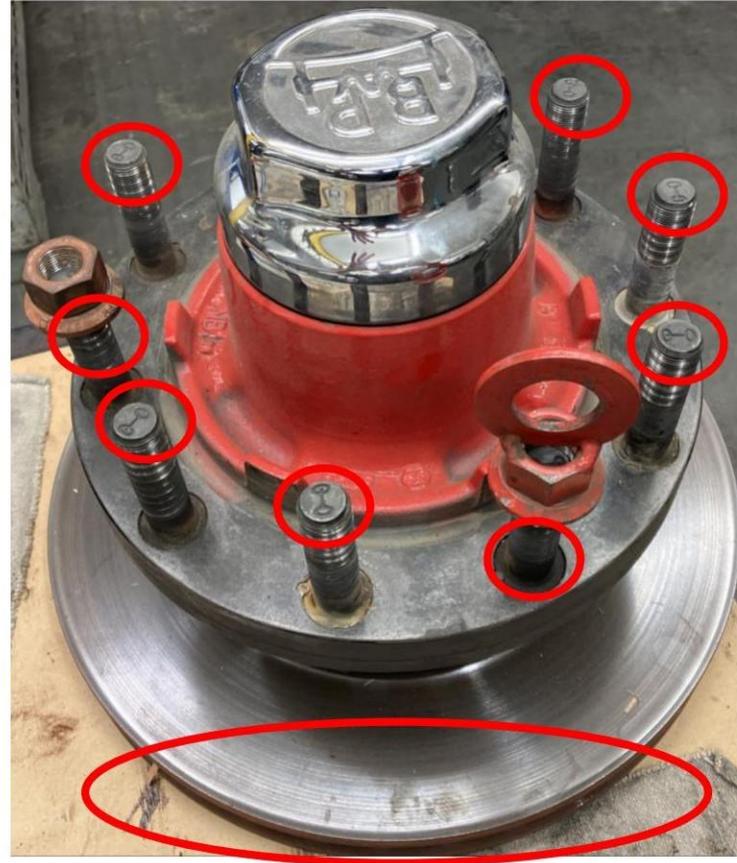
Colonnine e dischi freno devono essere rimossi!

Inaccettabile

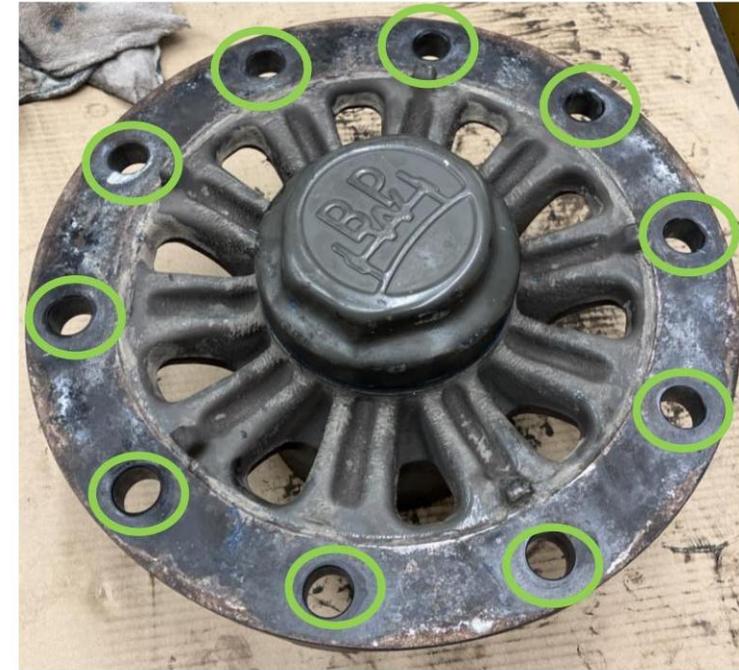
Accettabile

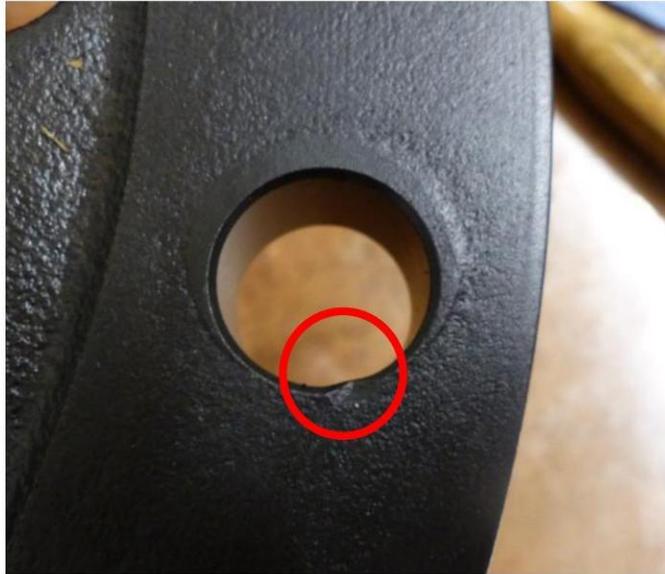
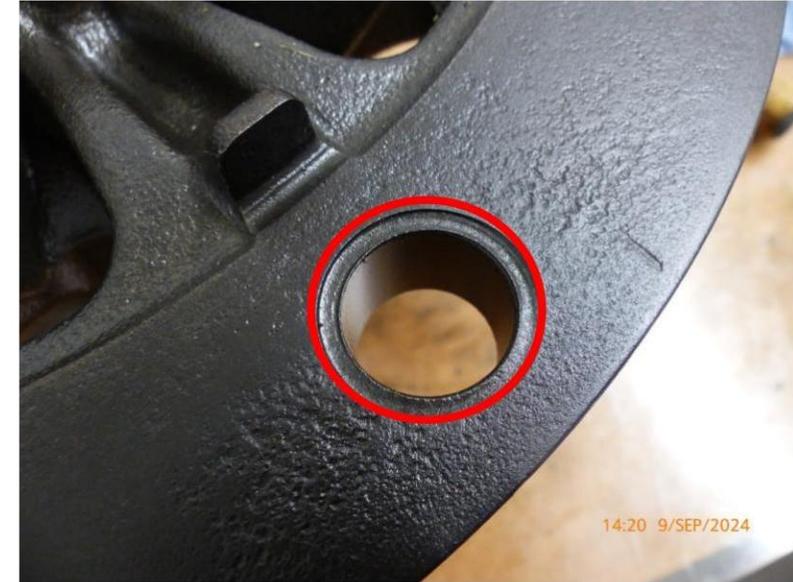
Non sono ammessi difetti nei fori.
Non sono consentite
ammaccature e/o impronte sulla
flangia

Inaccettabile

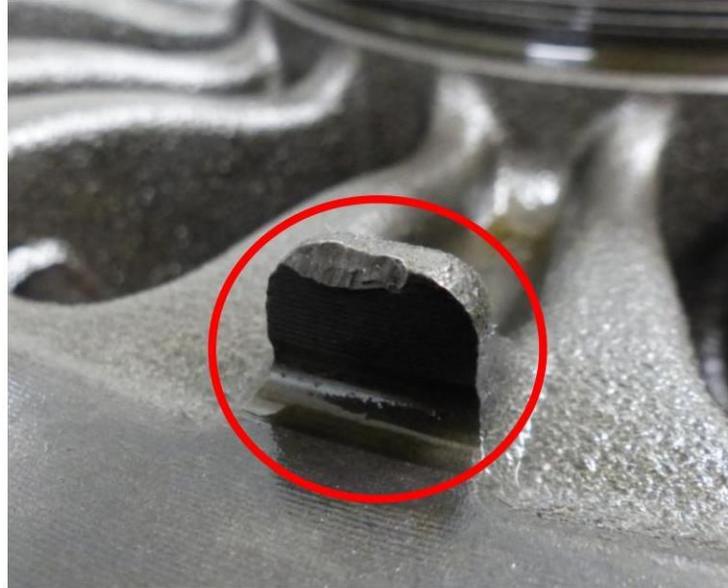
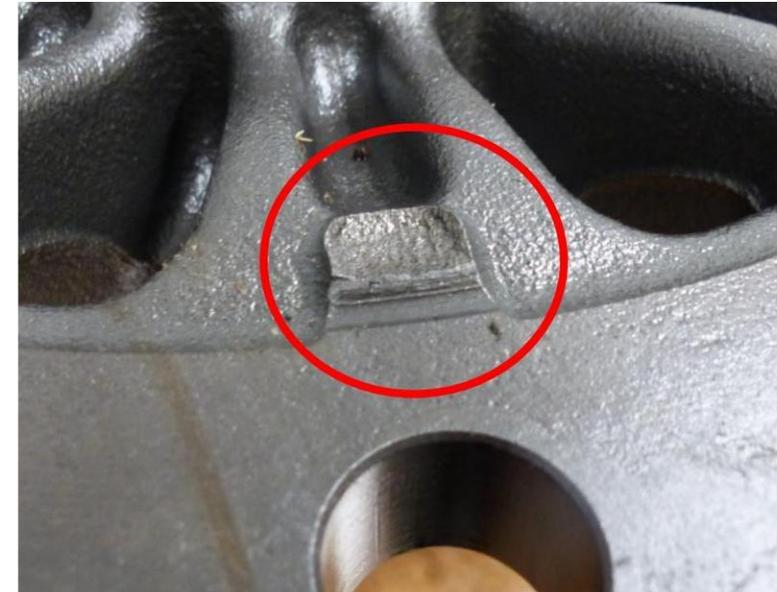
Non sono ammessi danni
o rotture sui denti di centraggio dei cerchi

Inaccettabile

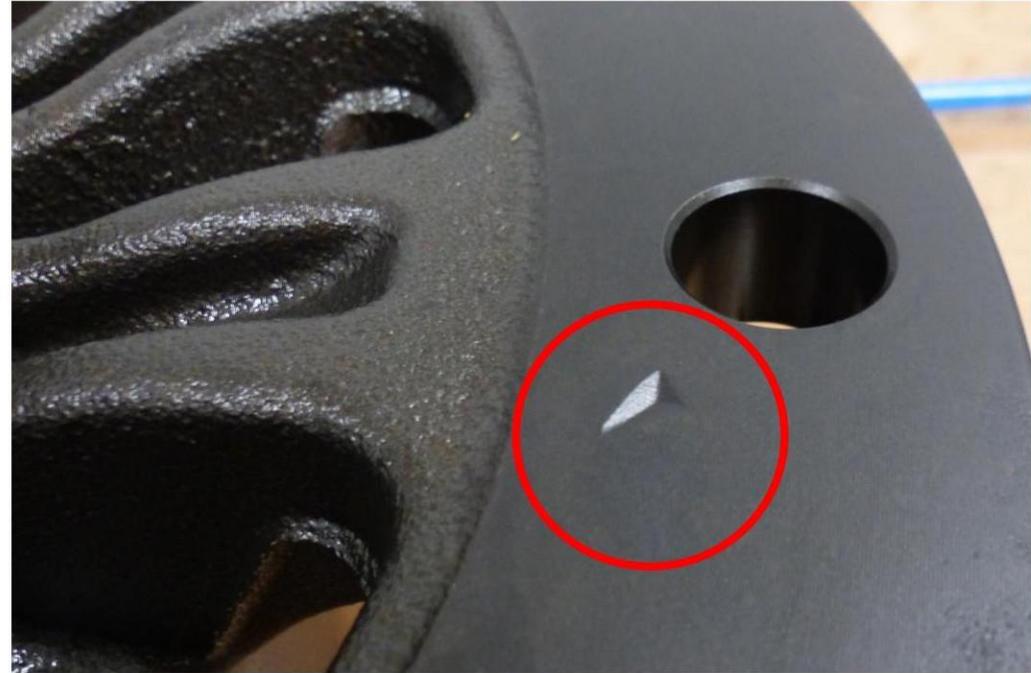
Non sono ammessi ammaccature/urti generici

Inaccettabile

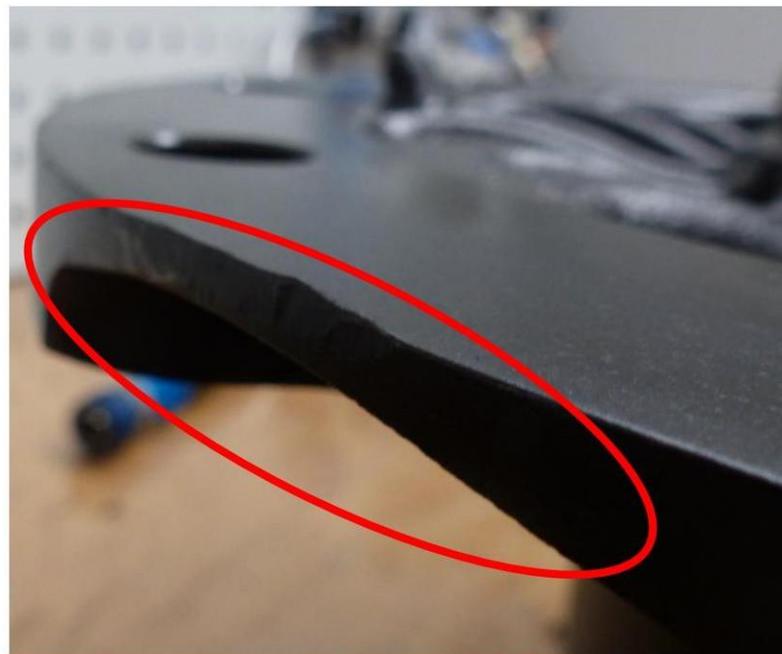
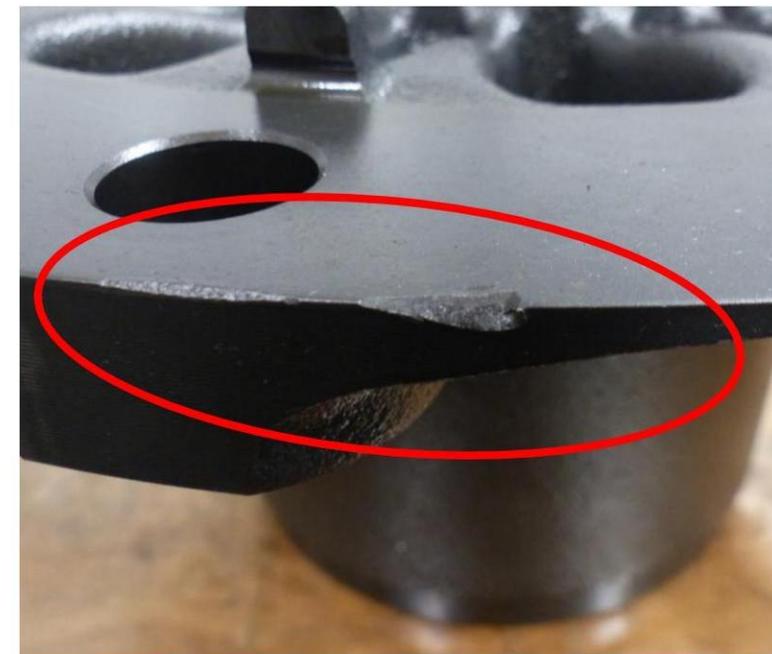
Punti di impatto non consentiti!

Inaccettabile

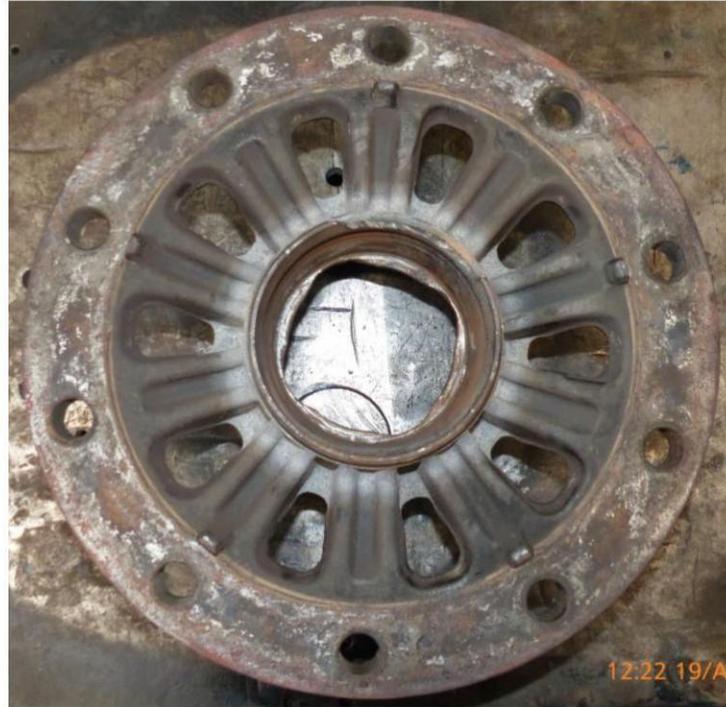
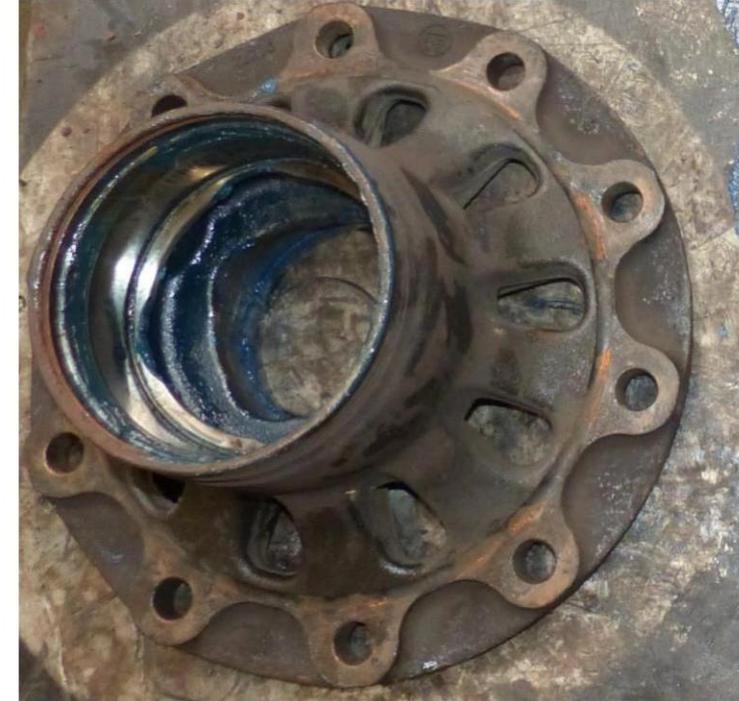
Livello di corrosione anteriore e posteriore

Ammissibile (*). La foto mostra un mozzo nudo, solo per esempio sul “livello di corrosione”

Accettabile

(*) “I componenti senza cuscinetti interni non saranno accettati, si gestiscono solo mozzi completi 09.801.xxxxx

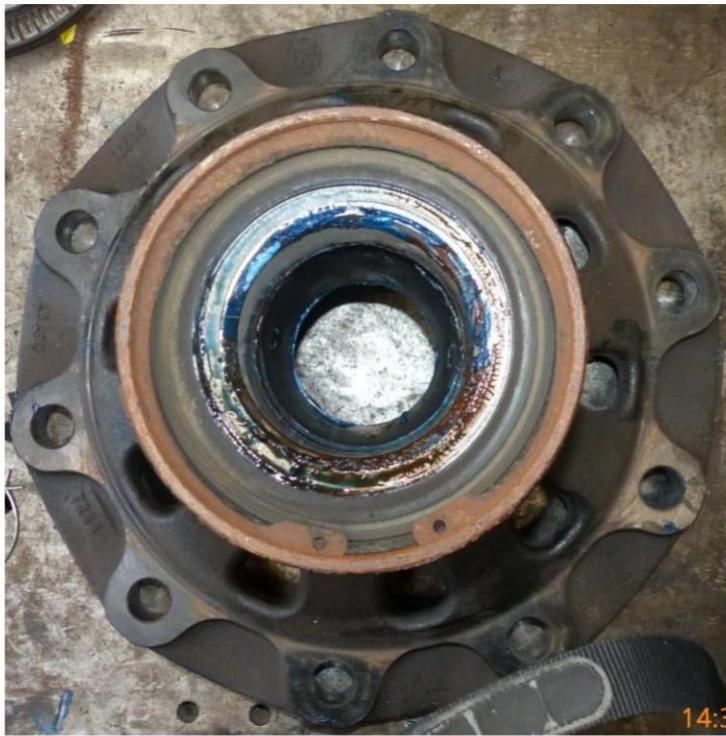
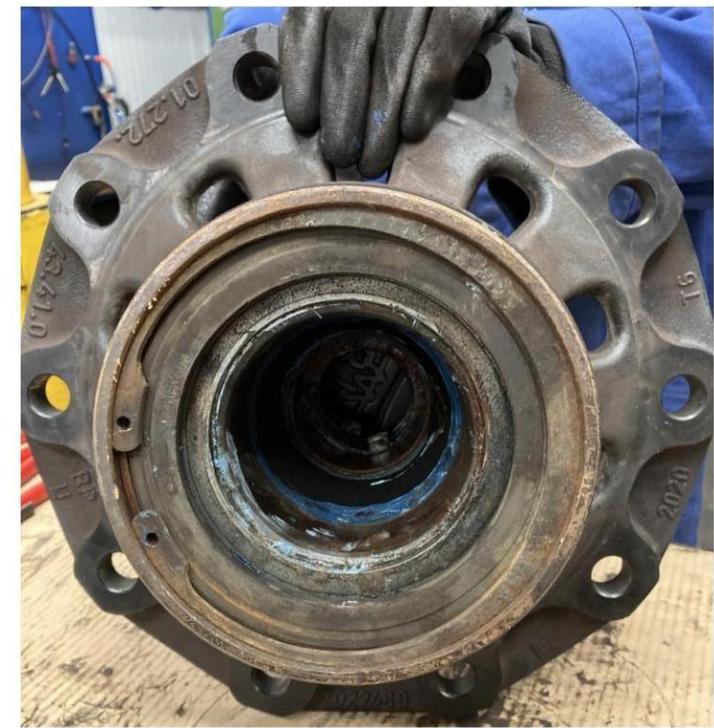
Interno privo di corrosione.
Grasso marroncino accettabile, ruggine sull'anello di sicurezza accettabile

Accettabile

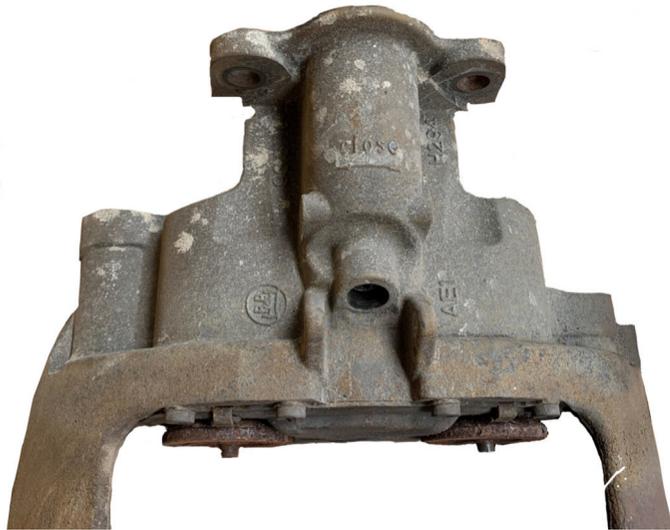
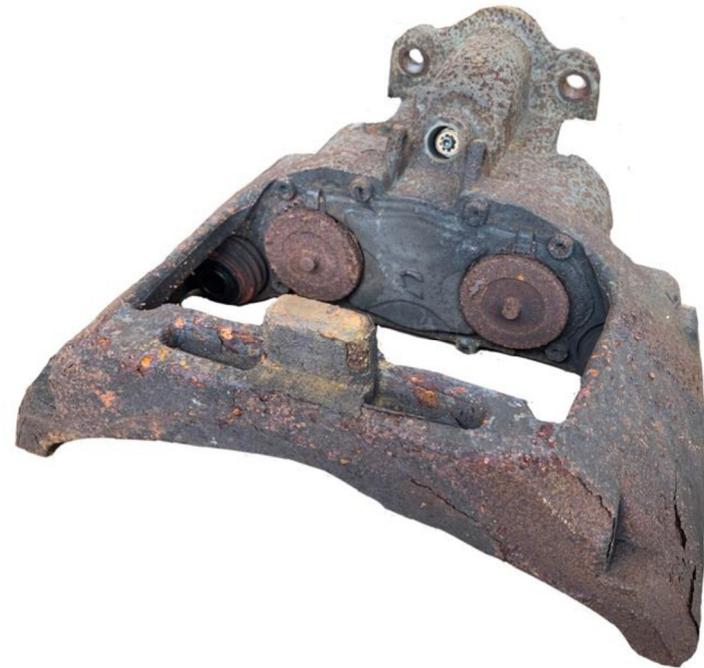
→ Valutazione della corrosione esterna

I Cores mostrano una eccessiva corrosione interna e/o esterna (es. pieni di acqua per errato stoccaggio, come da slide a seguire).

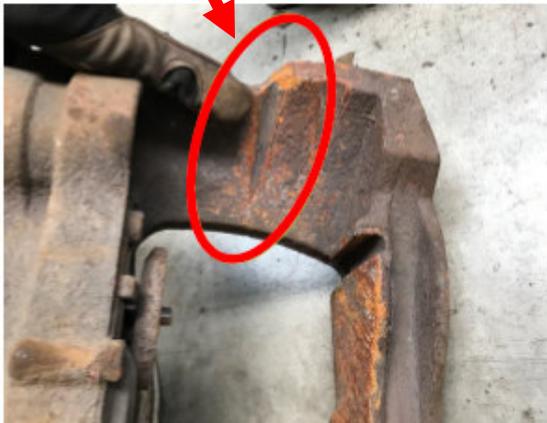
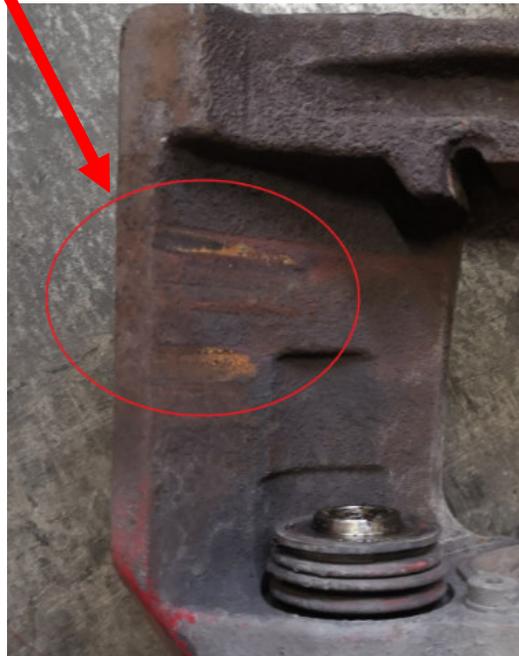
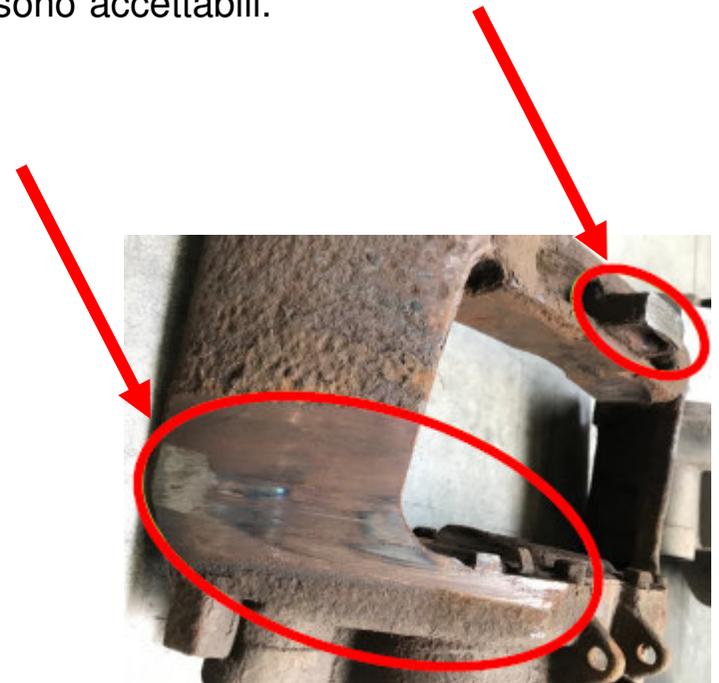
I danni meccanici dovuti ad **abrasioni interne**, talvolta poco evidenti, come mostrano le 2 foto in basso a SX (causate da sfregamento del disco freno, anche se poco profonde) o dovuti ad **abrasioni esterne**, come da foto in basso a DX (causate da sfregamento del cerchio), non sono accettabili.

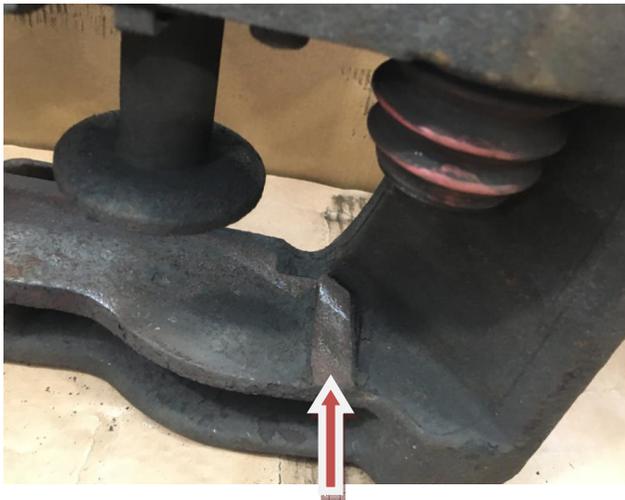
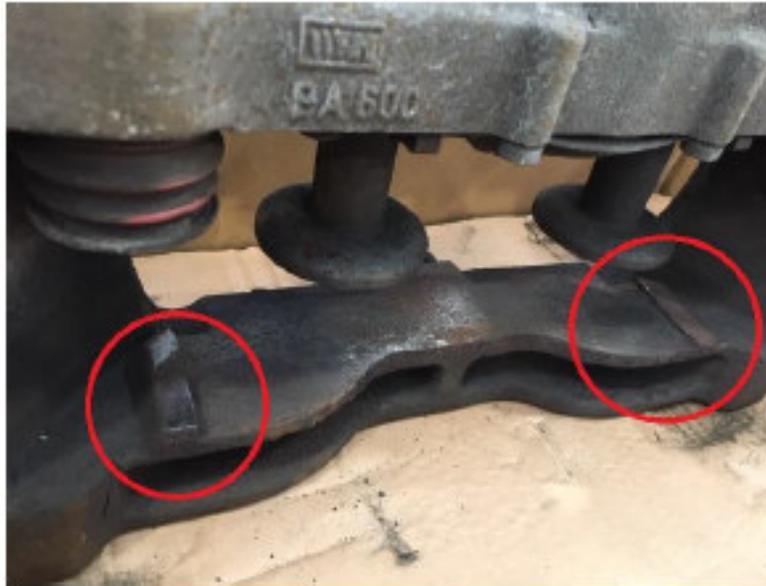
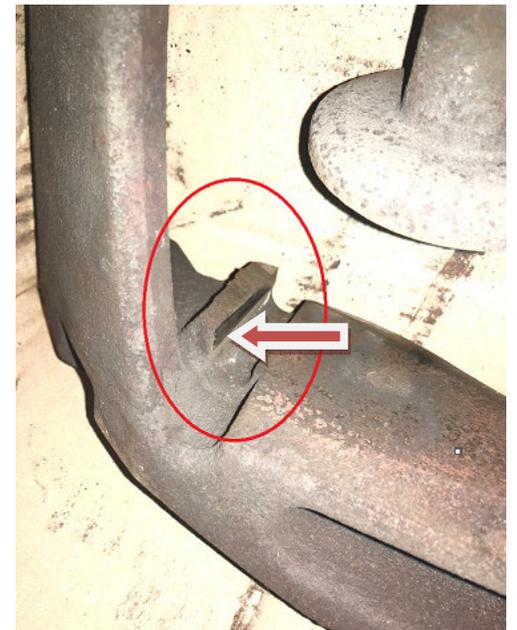
I danni meccanici dovuti ad abrasioni sulle “sedi guida delle pastiglie”, anche se leggere, non sono accettabili. Possono essere causate da sfregamento del disco freno e/o da movimento anomalo delle pastiglie.

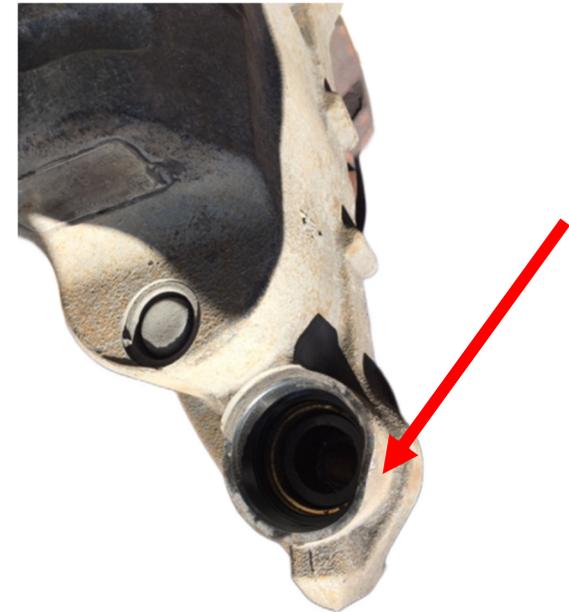
I danni meccanici dovuti in generale a rotture (o ammaccature o molature), che compromettono la struttura e quindi la possibilità di revisionare la pinza, non sono accettabili.

In questo caso, per esempio, si evidenziano danni alle sedi funzionali delle guide (i tappi non si possono più avvitare).

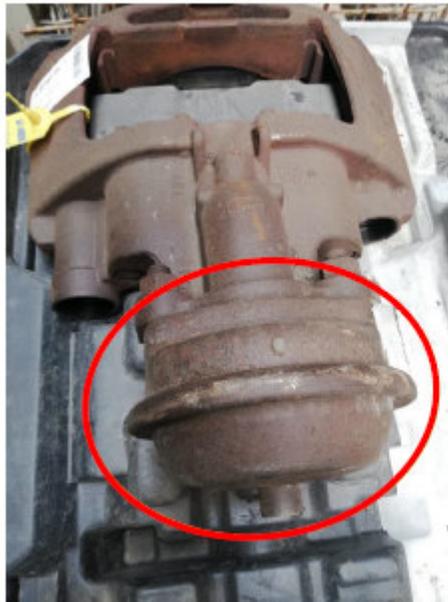
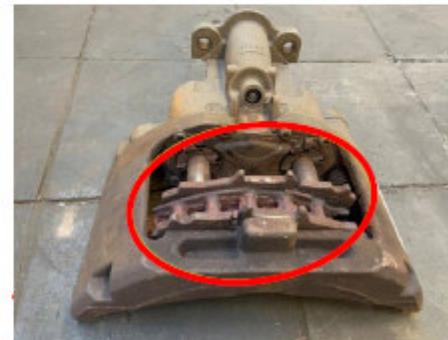
Pinze rese con componenti ancora montati (esempio cilindro freno) o incastrati (esempio parti di disco), non sono accettabili.

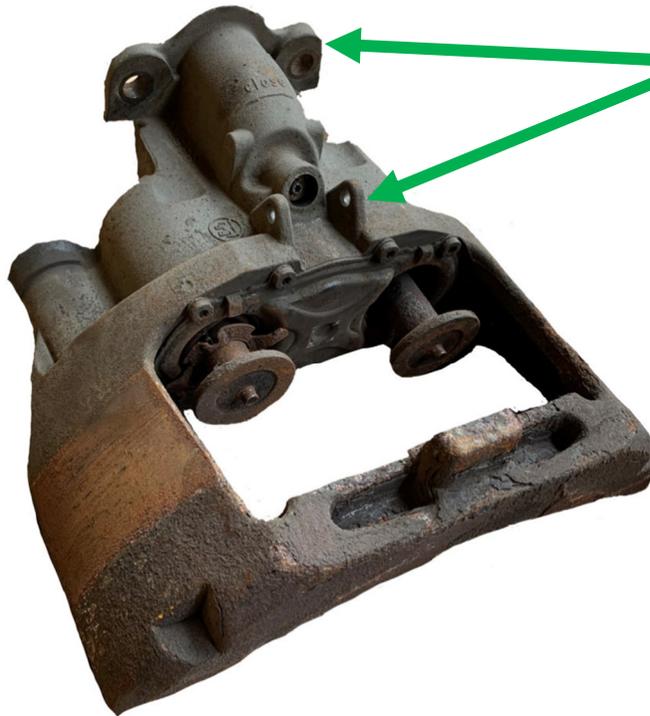
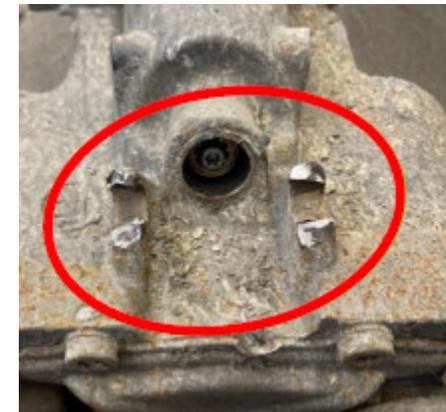
I punti di fissaggio di:

- Cilindro freno
- Pernetto di chiusura pastiglie

devono essere integri

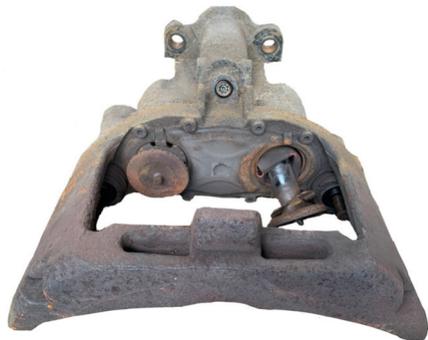
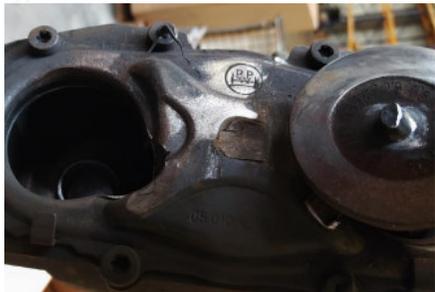
Sono accettate solo pinze freno non revisionate da terze parti e non manomesse nei meccanismi, quindi non smontate o parzialmente smontate. La mancanza di un pressore o un coperchio danneggiato (se non è stata compromessa la struttura interna o di fissaggio) possono essere accettabili.

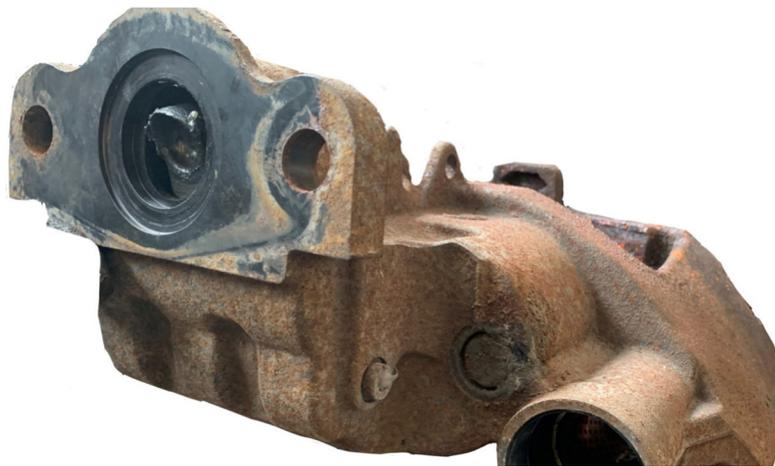
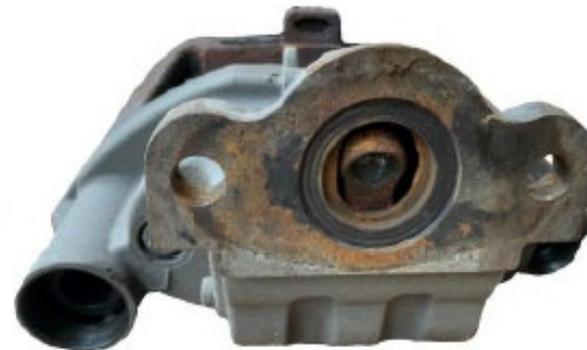
La corrosione dovuta ad infiltrazioni, non risulta accettabile se dovuta ad un errato stoccaggio (es. pinza piena d'acqua) con conseguente forte corrosione interna, ma si ritiene accettabile se leggera, dovuta ad esempio ad infiltrazione da cilindro freno (foto sotto a DX).

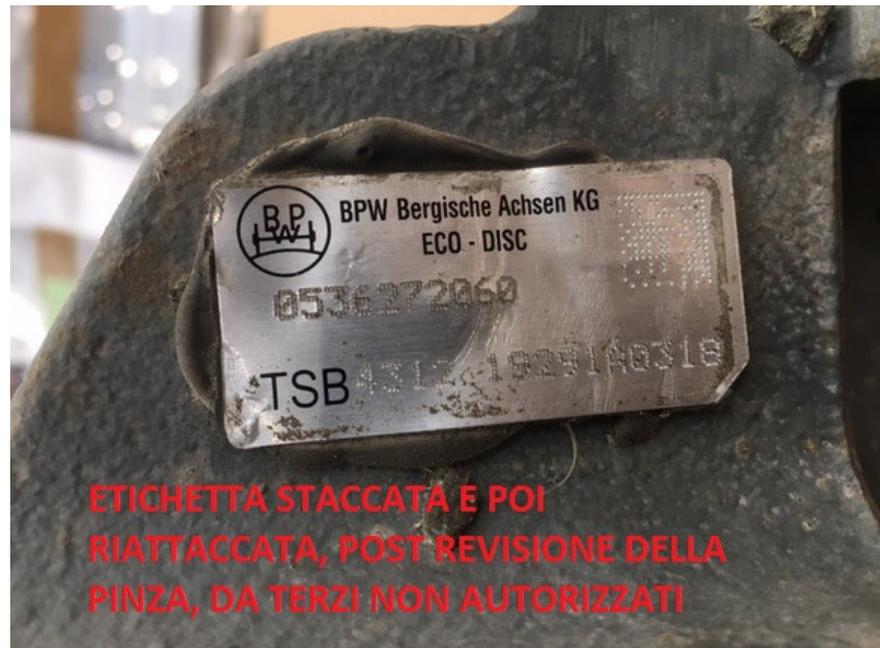
Sono accettate solo pinze freno non revisionate/riparate da terze parti. Per info, uno strumento di aiuto al loro riconoscimento (oltre ovviamente all'etichettatura di terzi, quando presente), potrebbe essere l'evidente "riutilizzo" di etichette originali BPW, come mostra la foto sotto. In questi casi, come si può vedere nelle successive slide, anche la viteria risulta probabilmente sostituita, così come potrebbero essere presenti altre difformità, elencate in seguito.

**ETICHETTA STACCATA E POI
RIATTACCATA, POST REVISIONE DELLA
PINZA, DA TERZI NON AUTORIZZATI**

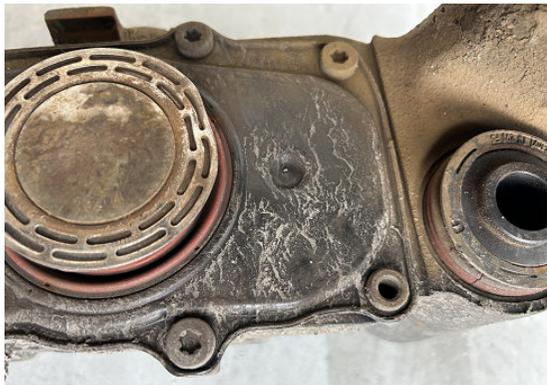
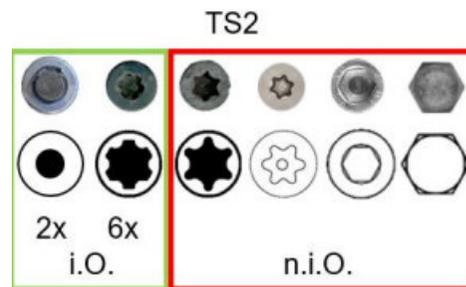
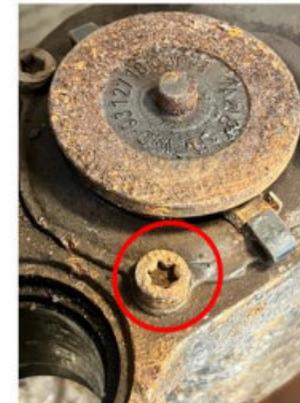
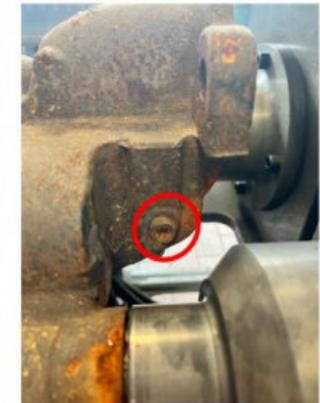
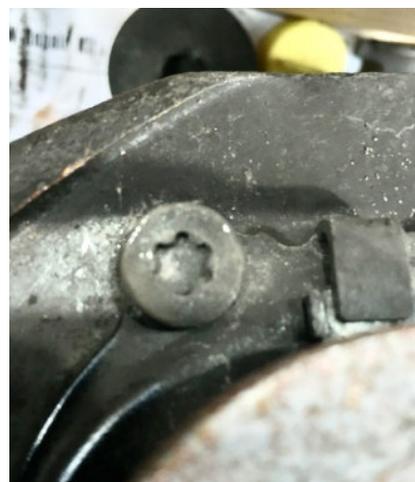
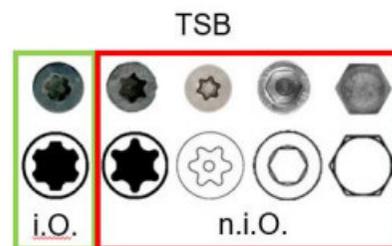
Sono accettate solo pinze freno non revisionate/riparate da terze parti. Per info, uno strumento di aiuto al loro riconoscimento, potrebbe essere anche l'utilizzo di diversa viteria, come mostrano alcune foto sotto.

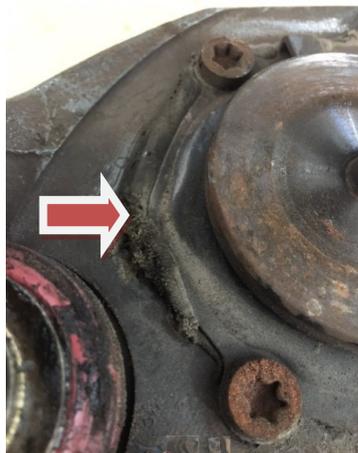
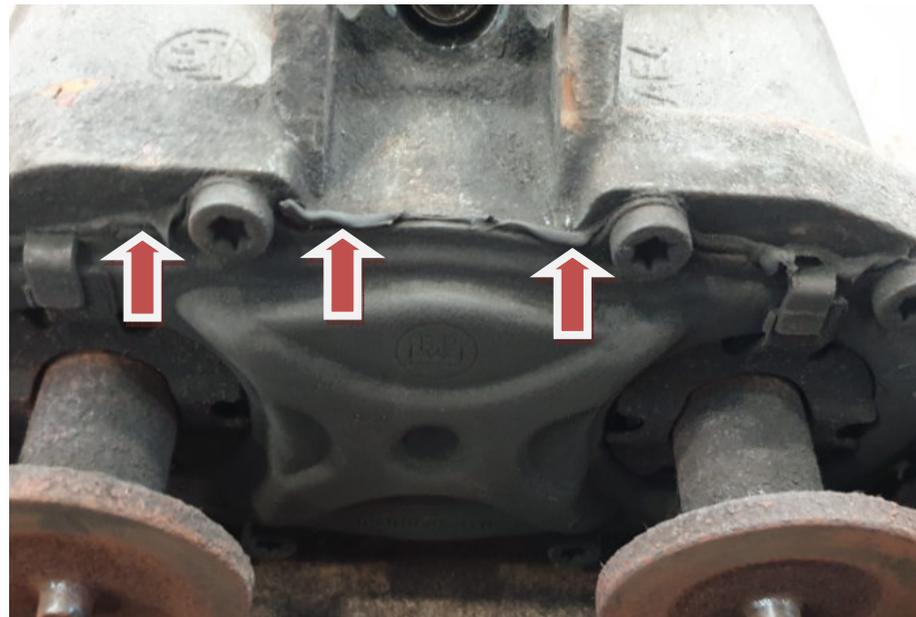
Sono accettate solo pinze freno non revisionate/riparate da terze parti. Per info, uno strumento di aiuto al loro riconoscimento, potrebbe essere anche l'abbondante utilizzo di silicone sigillante per il montaggio del coperchio; BPW non prevede tale sigillante al montaggio del coperchio. La presenza di sigillante che sborda dal coperchio (anche su coperchi originali, talvolta "riutilizzati") è segnale di una pinza revisionata, quindi non accettabile.

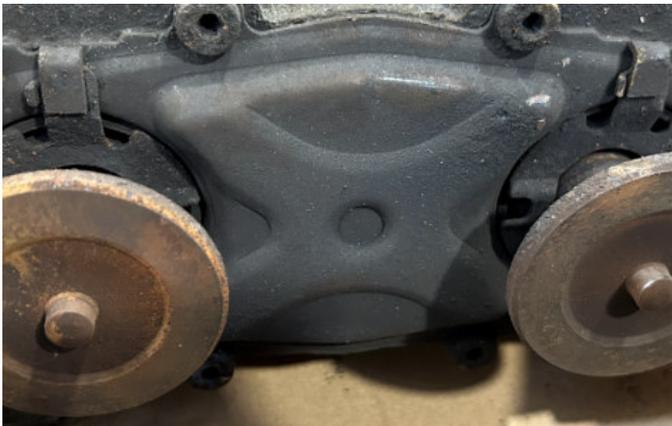
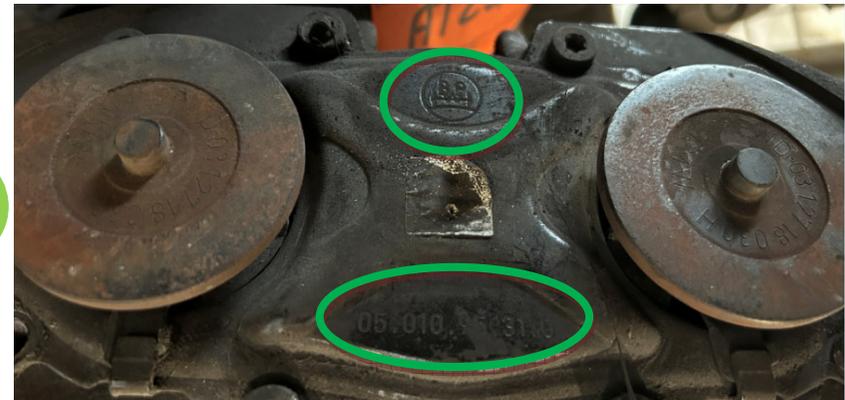
Sono accettate solo pinze freno non revisionate/riparate da terze parti. Per info, uno strumento di aiuto al loro riconoscimento, potrebbe essere anche l'utilizzo di coperchi non originali BPW (**senza logo / codice**), chiaro segnale di una pinza revisionata, quindi non accettabile.
